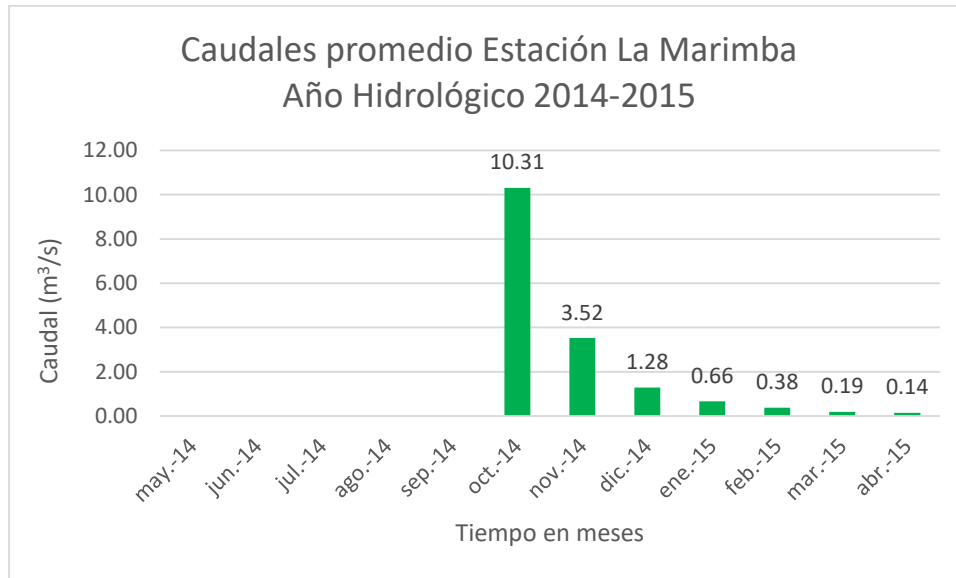
Figura 1. Caudales promedio de la Estación La Marimba para el año hidrológico 2014-2015. Los datos inician a partir del mes de octubre, momento en el que se instaló la Estación Hidro-Meteorológica

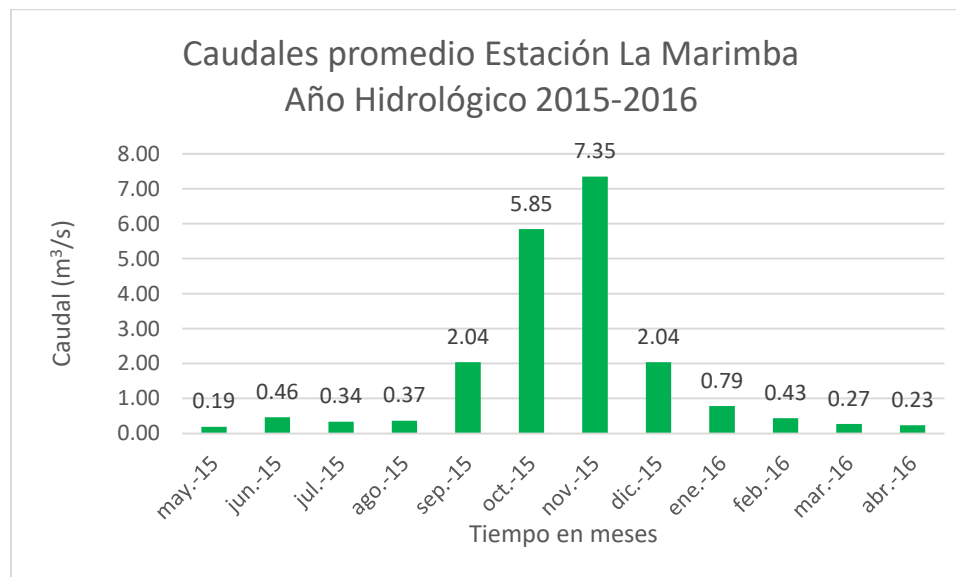
Figura 2. Caudales promedio de la Estación La Marimba para el año hidrológico 2015-2016.

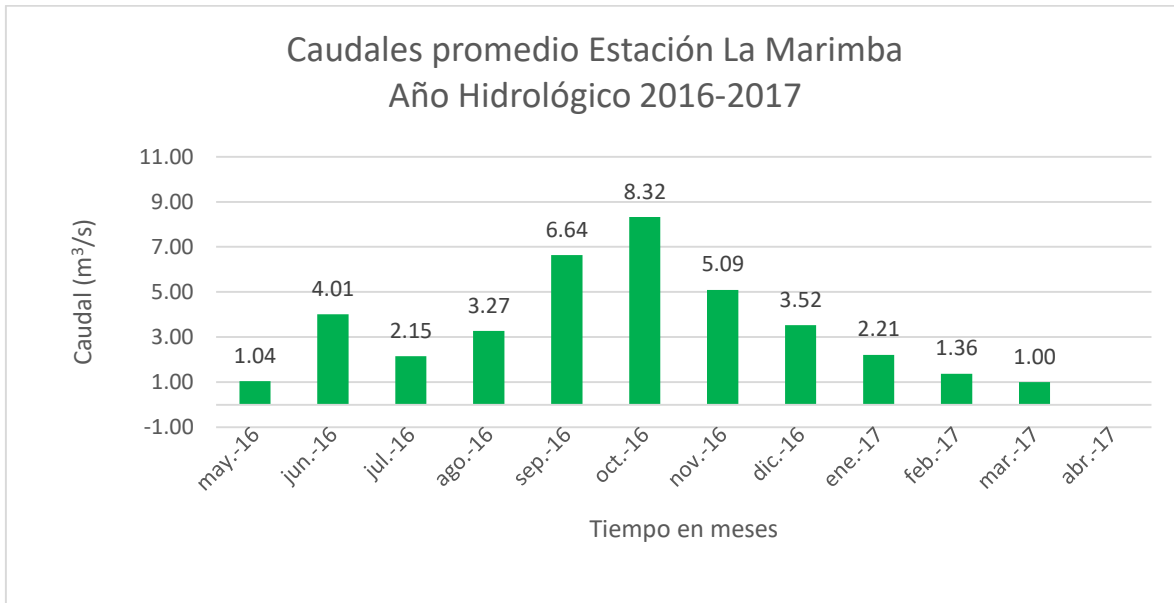
Figura 3. Caudales promedio de la Estación La Marimba para el año hidrológico 2016-2017.

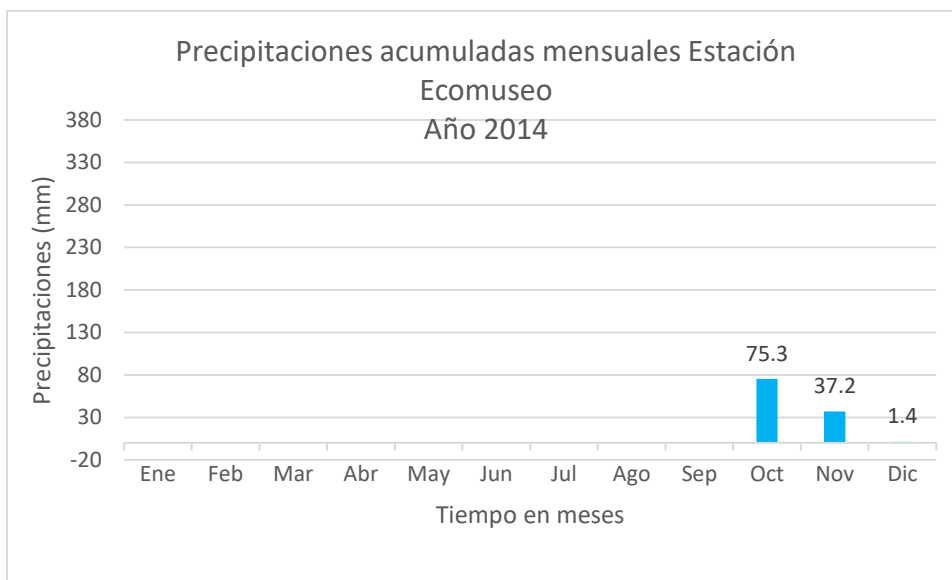
Figura 4. Precipitaciones acumuladas mensuales en la Estación Ecomuseo año 2014. Los datos están a partir de octubre debido a que en ese momento se instaló la estación Hidro-Meteorológica

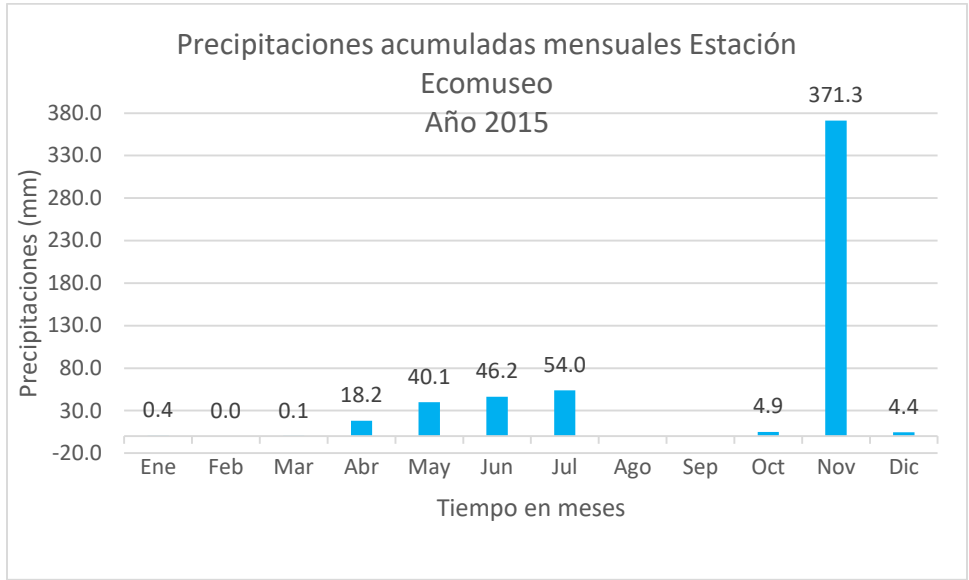
Figura 5. Precipitaciones acumuladas mensuales en la Estación Ecomuseo año 2015. Faltante de datos para los meses de agosto, setiembre y octubre.

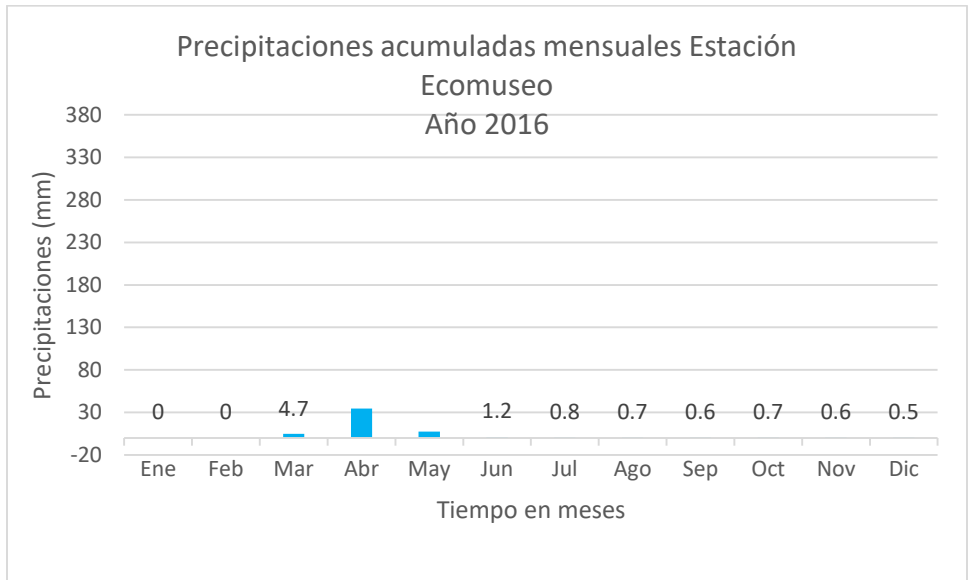
Figura 6. Precipitaciones acumuladas mensuales en la Estación Ecomuseo año 2016.

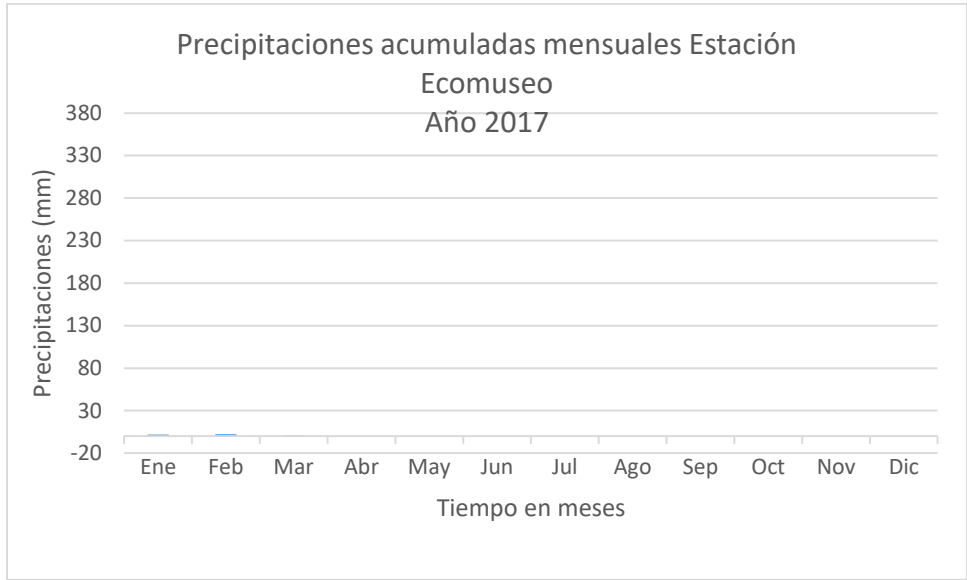
Figura 7. Precipitaciones acumuladas mensuales en la Estación Ecomuseo año 2017.

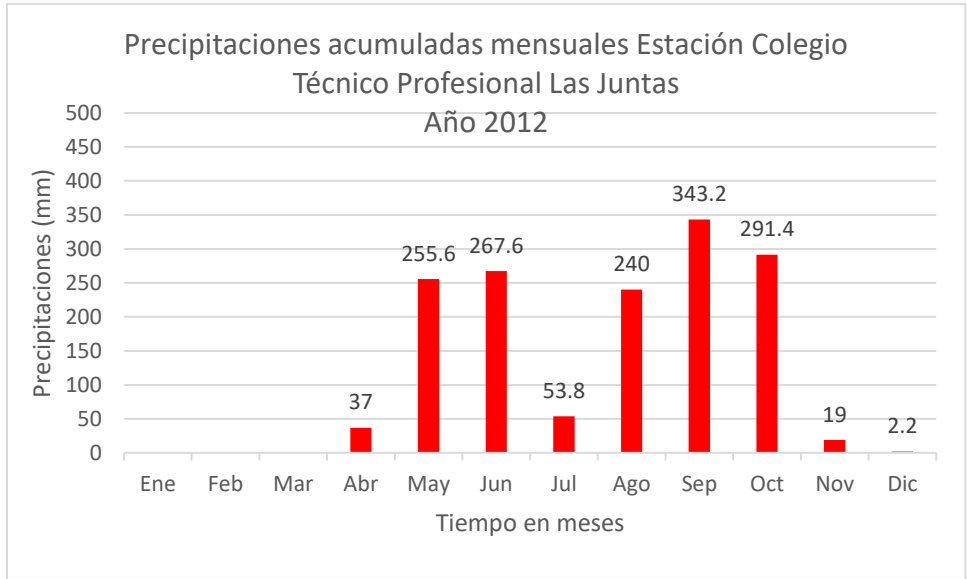
Figura 8. Precipitaciones acumuladas mensuales en la Estación del Colegio Técnico Profesional Las Juntas año 2012. Datos acumulados a partir del mes de abril.

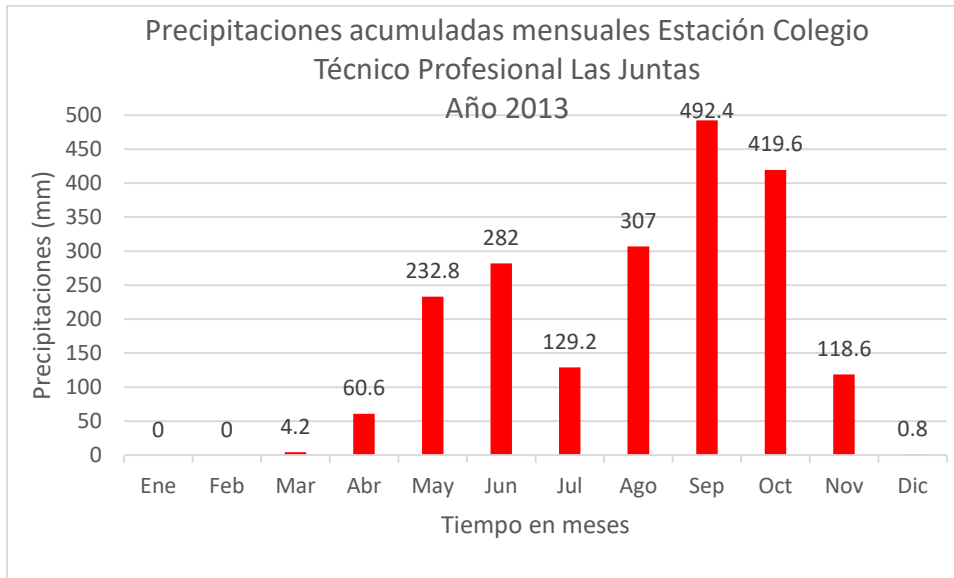
Figura 9. Precipitaciones acumuladas mensuales en la Estación del Colegio Técnico Profesional Las Juntas año 2013.

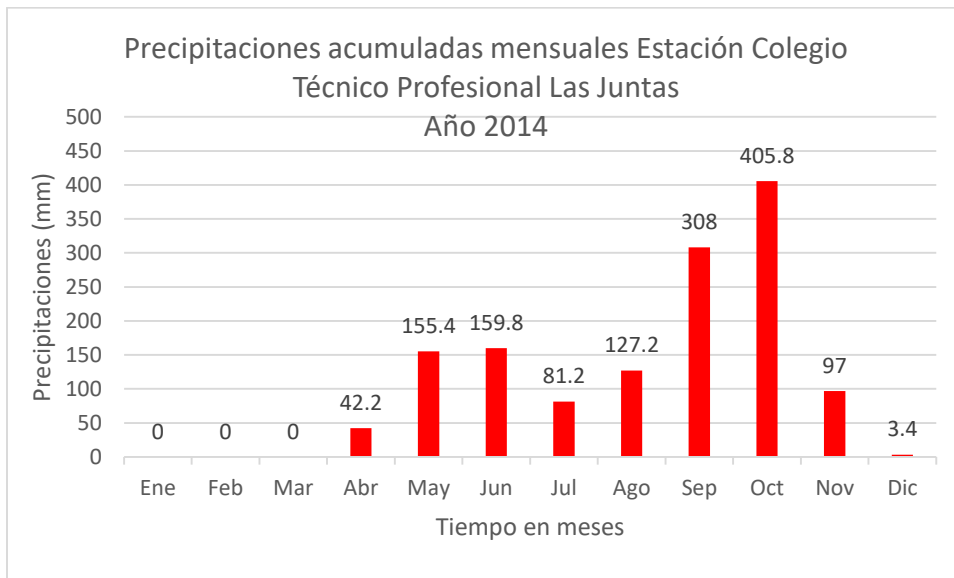
Figura 10. Precipitaciones acumuladas mensuales en la Estación del Colegio Técnico Profesional Las Juntas año 2014.

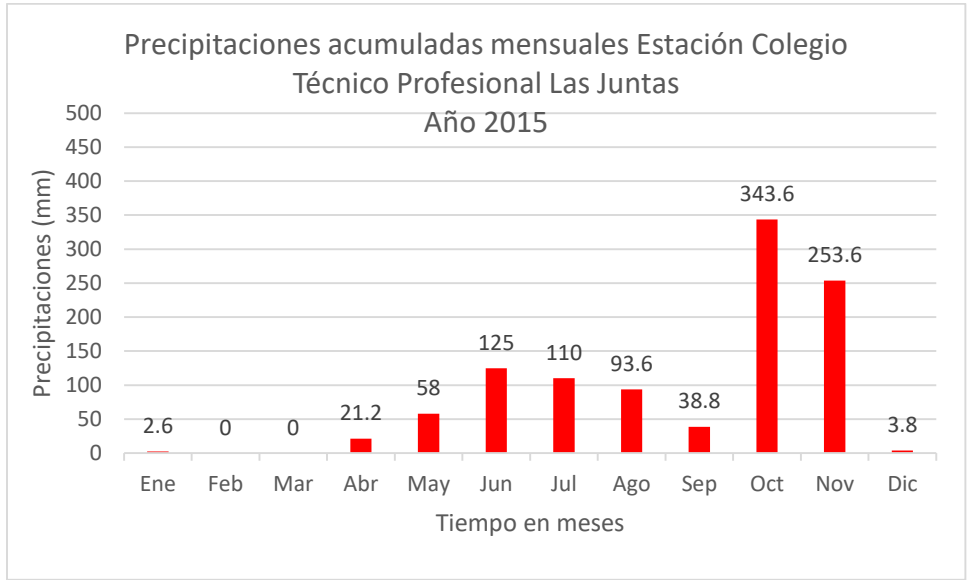
Figura 11. Precipitaciones acumuladas mensuales en la Estación del Colegio Técnico Profesional Las Juntas año 2015.

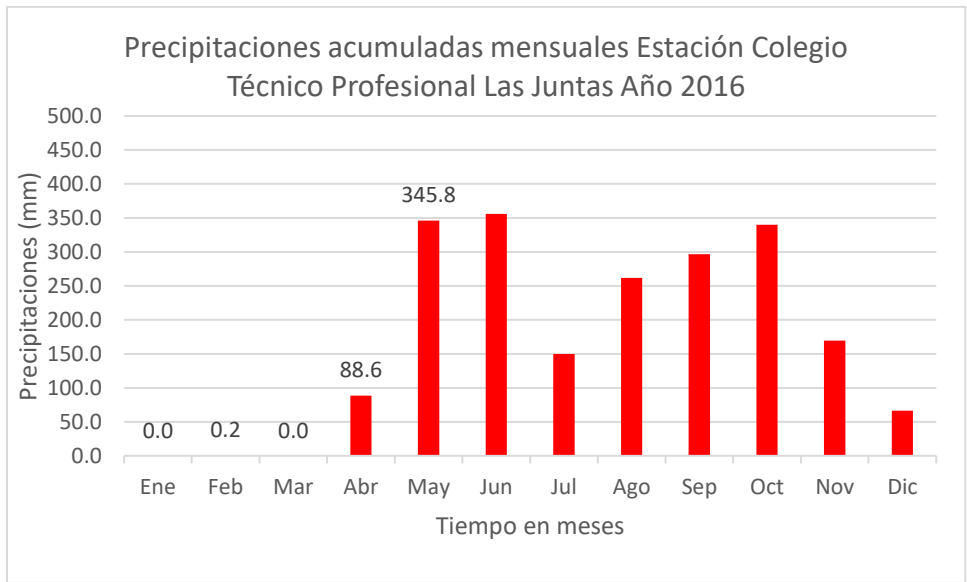
Figura 12. Precipitaciones acumuladas mensuales en la Estación del Colegio Técnico Profesional Las Juntas año 2016.

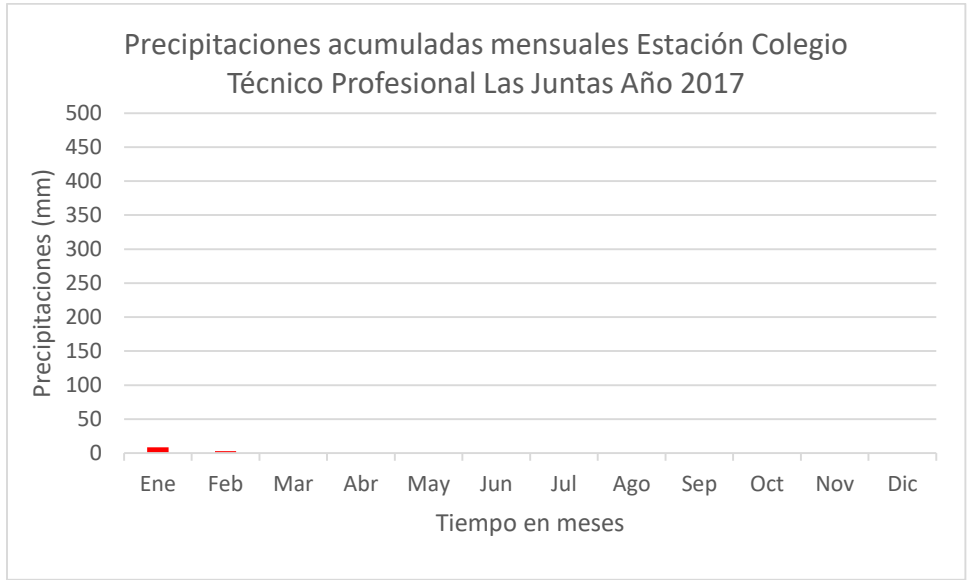
Figura 13. Precipitaciones acumuladas mensuales en la Estación del Colegio Técnico Profesional Las Juntas año 2017.
